Besiktningensprotokoll

Besiktningens utlåtande

Från Brf. Hägerstenshamnen Stockholm Orientering

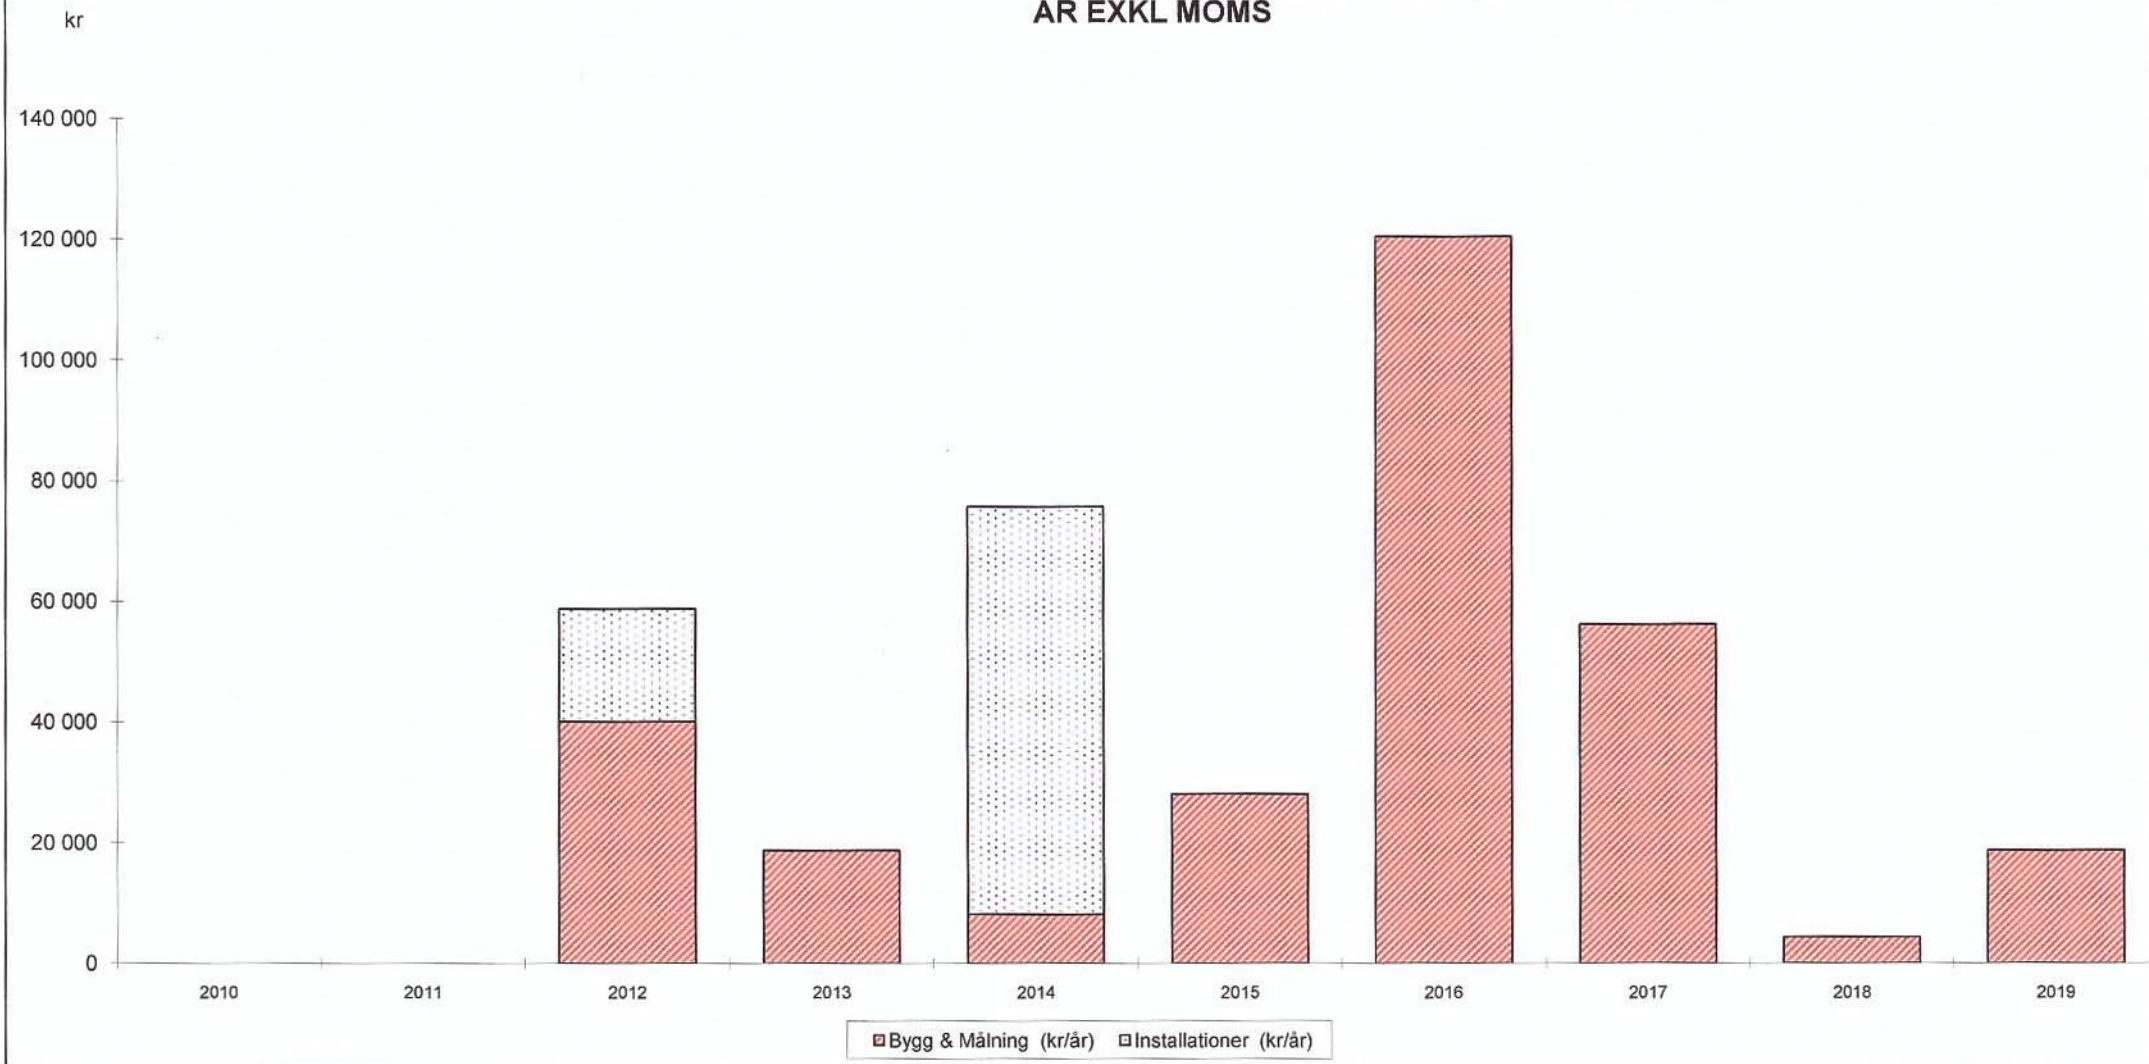
UNDERHÅLLSKOSTNADERNAS FÖRDELNING ÖVER EN 10 - ÅRS PERIOD (2009 års prisläge) KOSTNADERNA
ÄR EXKL MOMS
